ガリガリ君 E-mail 通信

令和6年10月(第192号)
(下半期スタート特大号)

下水道既設管路耐震技術協会

○ 能登半島地震 被災状況調査(2) 羽咋市

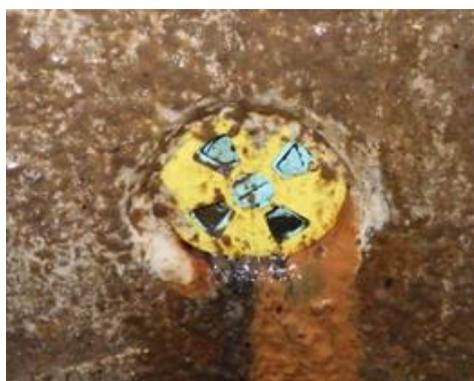
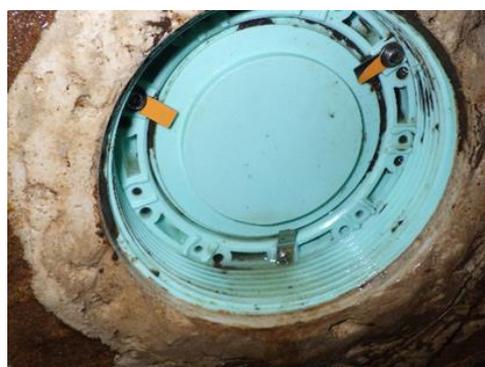
写真-1 消散弁の開放状況

結果は表-1に示す通り、消散弁が確認できなかった4基のマンホールを除く7基のマンホールのすべての消散弁を調査し、消失した1個を除く全ての消散弁が開放し(写真-1)、マンホールの浮上が抑制されていることを確認しました。

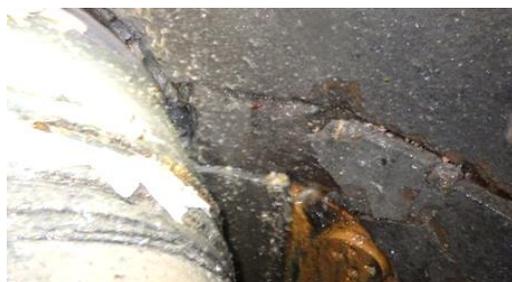
人孔形状	消散弁		備 考
		設置数	開放数	
1	2号組立	3	3	最下流部 管渠の突出し 下部マンホール躯体水平断裂(写真-2) 側塊すれ マンホール周囲の舗装補修跡
2	1号組立	2	2	マンホール周囲の舗装補修跡
3	1号組立	2	2	舗装補修無し(写真-3)
4	1号組立	2	2	舗装補修無し
5	1号組立	2	2	舗装補修無し
6	1号組立	3	3	マンホール周囲の舗装補修跡 管口の損傷
7	1号組立	3	?	水位が高く消散弁確認できず 下流側管きょ閉塞のため地上配管により850mをポンプ圧送(写真-4)

写真-2 躯体の水平断裂と管の突込み被害 写真-3 浮上無の確認状況 写真-4 道路側溝利用の地上仮配管

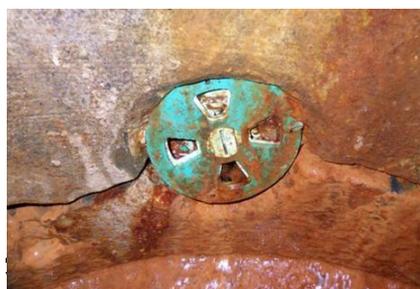
8	1号組立	2	?	下部マンホール躯体水平断裂(写真-5)への応急復旧の影響で、消散弁の開放を判断できず
9	1号組立	-	-	消散弁設置無し マンホール内への圧送ポンプ設置に伴う舗装の打ち替えにより、浮上の有無は確認できず
10	1号組立	-	-	消散弁設置無し 管渠の突出しと管口・インバートの損傷(写真-6) 広範囲の舗装の補修があり、浮上の有無は確認できず
11	1号組立	2	1	下部マンホール躯体水平断裂(応急補修済 写真-7)により、消散弁1か所が消失し開放の有無を判断できず 消失部より土砂の流入があり、応急補修を実施 広範囲の舗装の補修があり、浮上の有無は確認できず

写真-5 消散弁を貫通しているマンホール躯体下部の水平断裂

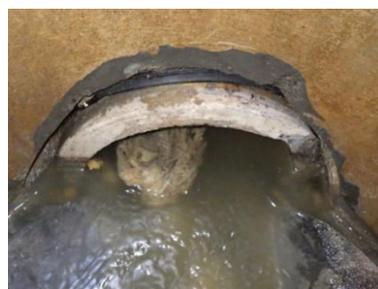
写真-6 耐震化されていないマンホールへの管の突込みとインバートの損傷

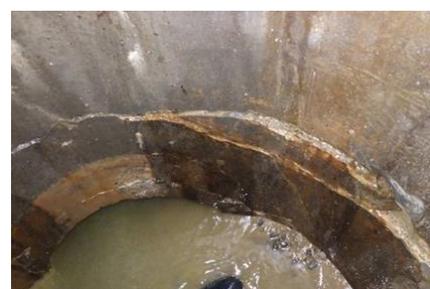
写真-7 マンホール躯体下部の水平断裂
